REPORTE DE MUERTES EN LAS ZONAS DE TRABAJO

Trabajador hispano muere atropellado por camión de carga en retroceso

El 26 de abril del 2004 en Carolina del Norte, un trabajador Hispano de 26 años fue atropellado por un camión de carga que retrocedía en una zona de construcción vial.

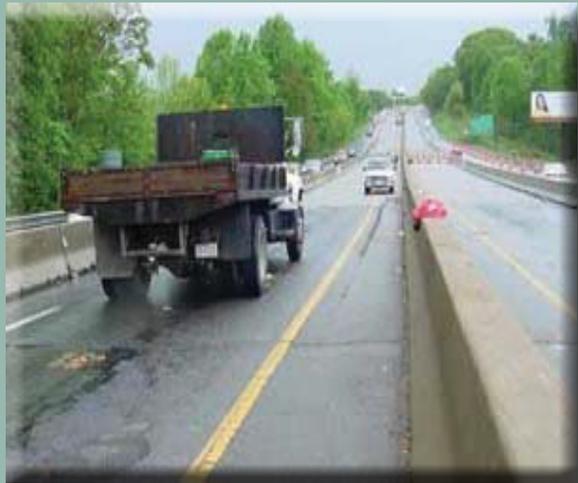
Foto de la zona de construcción de carretera.

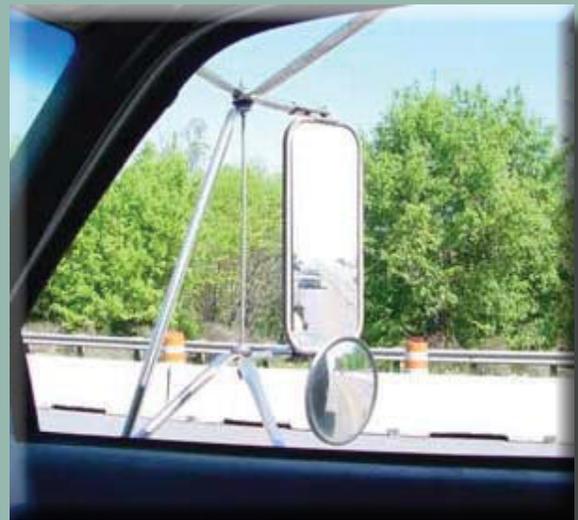
Foto de los espejos montados en cada puerta del camión de carga, al lado oeste a lo largo de la rampa del carril este.

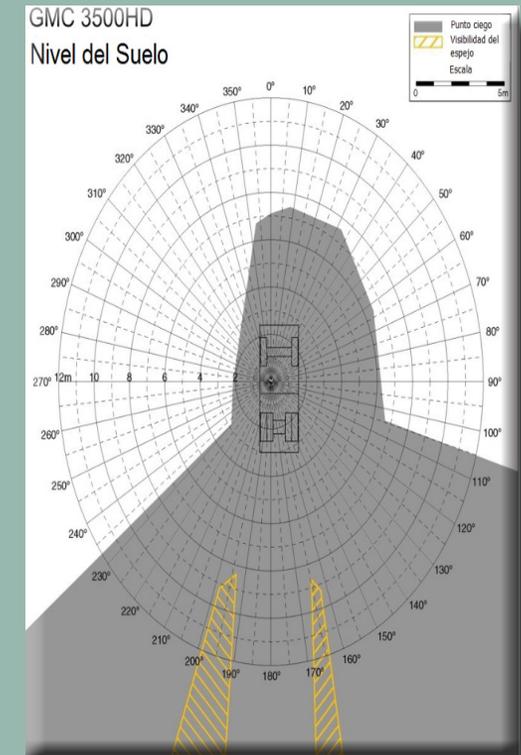
Recientemente NIOSH ha creado una biblioteca de diagramas en los que se muestra el tamaño y la forma de los puntos ciegos desde diferentes vehículos de construcción.

El ejemplo puesto debajo muestra el punto ciego de un camión de carga similar al que se describe en este reporte.
