REPORTE DE MUERTES EN LAS ZONAS DE TRABAJO

Banderero muere al ser atropellado por vehículo en obra de construcción de autopistas

El 22 de febrero del 2000, en el estado de Washington, un técnico de mantenimiento de 42 años de edad murió al ser atropellado en una obra de construcción de carreteras mientras actuaba como banderero.

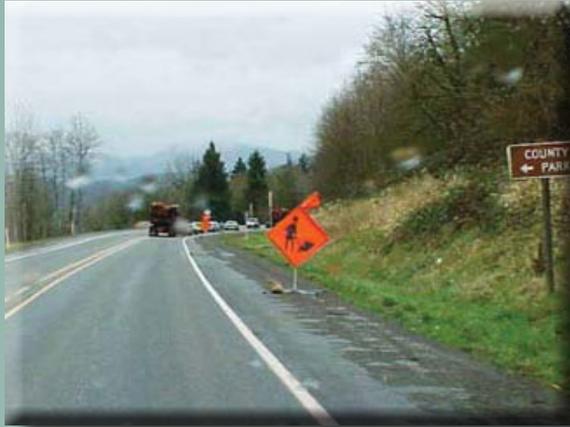
Señales de la obra con dirección al este hacia la zona del incidente, el cual se encuentra justo a la vuelta de la curva en la carretera.

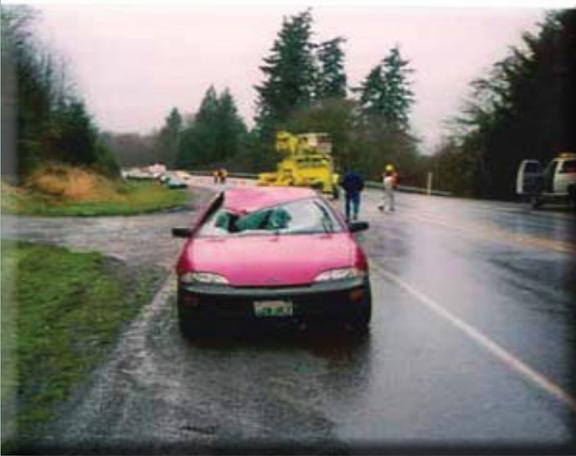
El vehículo involucrado en el incidente mirando hacia el oeste sobre la rampa del carril con dirección al este.
